WOONKwaliteit EN
WOONBEHOEFten

ONDERZOEK gebruikerskwaliteit 'kwaliteit van wonen

AHA-Adviseurs, Staphorst

April 2012

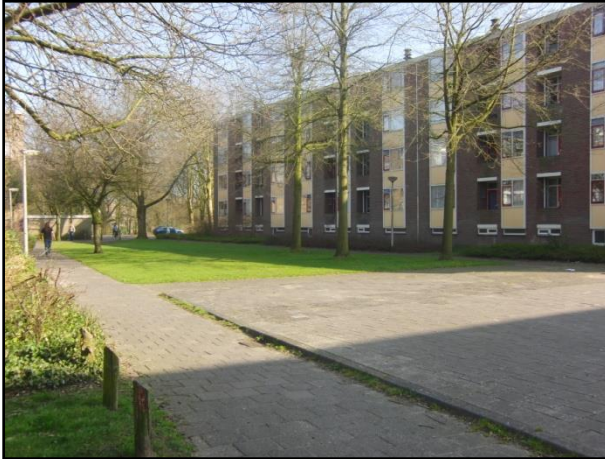
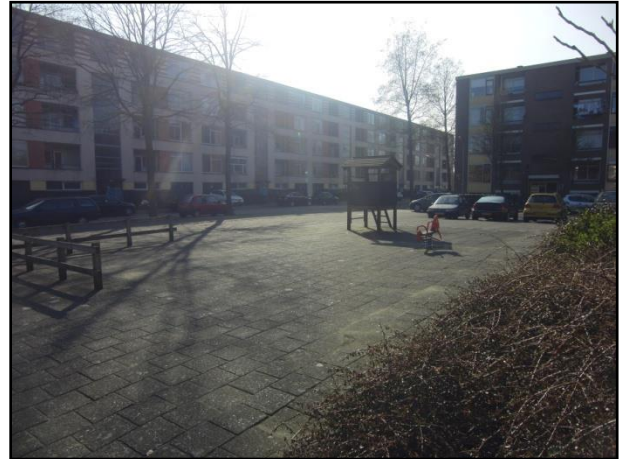
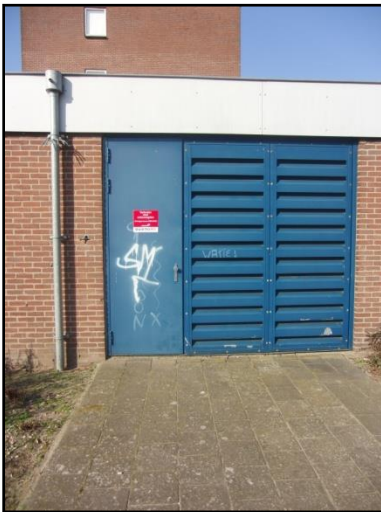
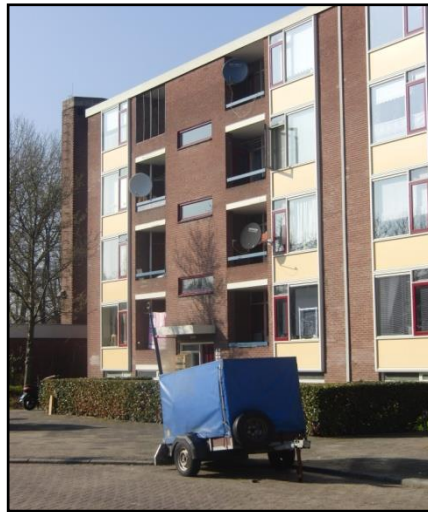
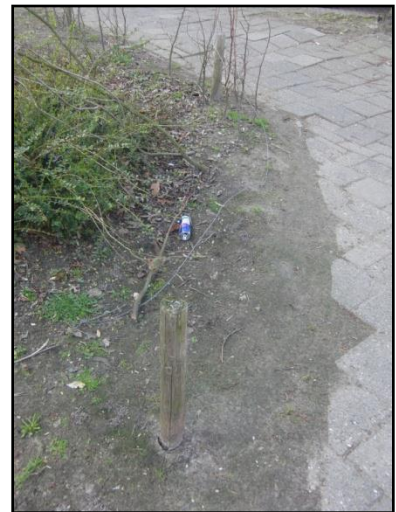
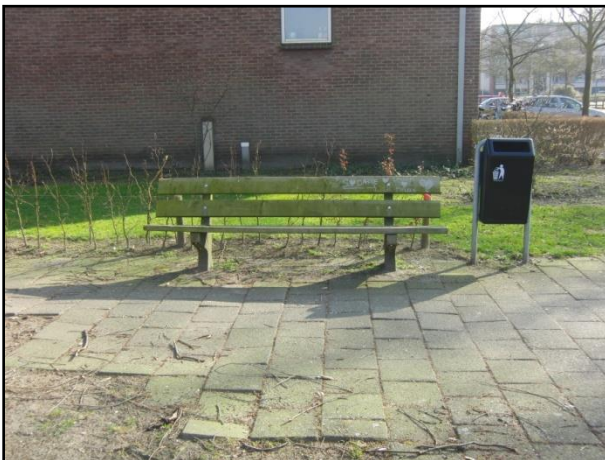
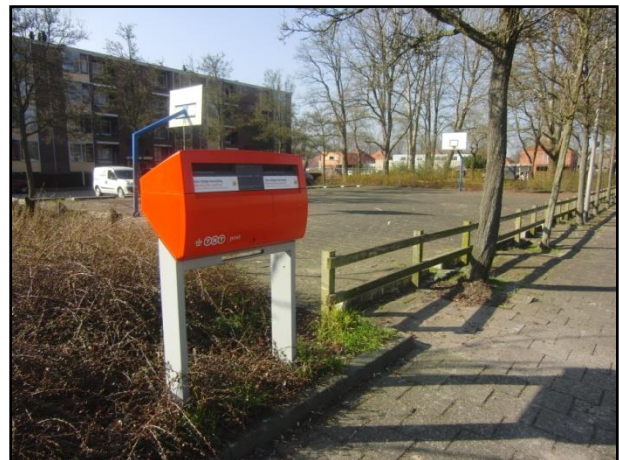
Zichtbaar op bovenstaande foto's:

- De hoeveelheid ruimte voor de speelvoorzieningen zijn onvoldoende benut.
- graffiti.
- Straatmeubilair is spaarzaam toegepast maar erg vervuild.
- Bestratingen in de woonomgeving zijn valgevaarlijk, verzakt en vervuild en zijn niet onthoekt.

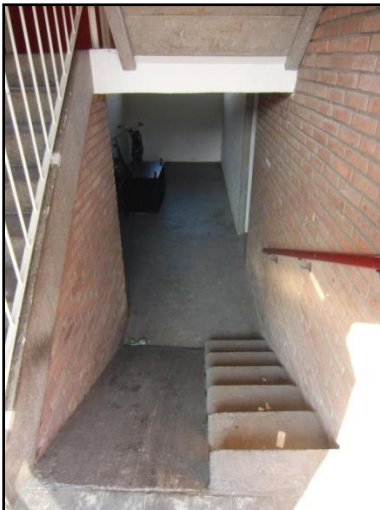
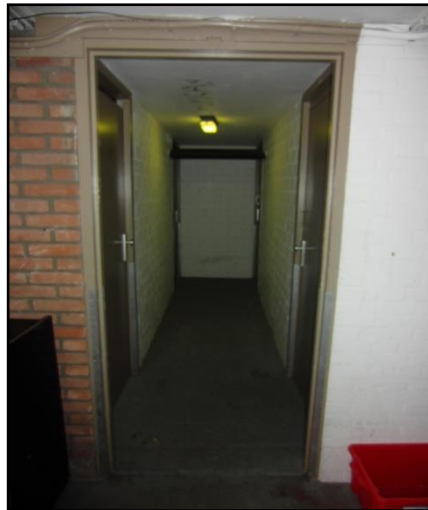
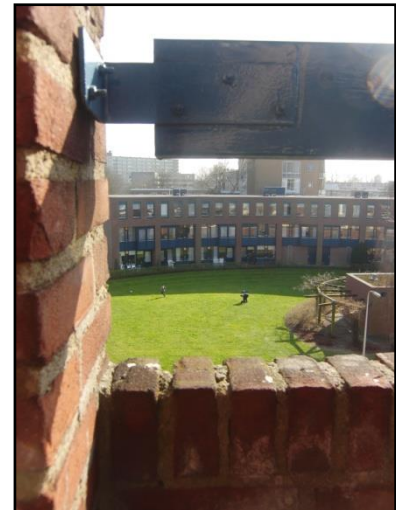
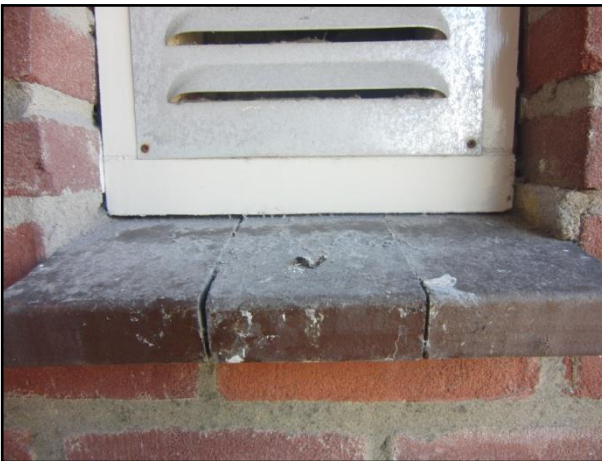
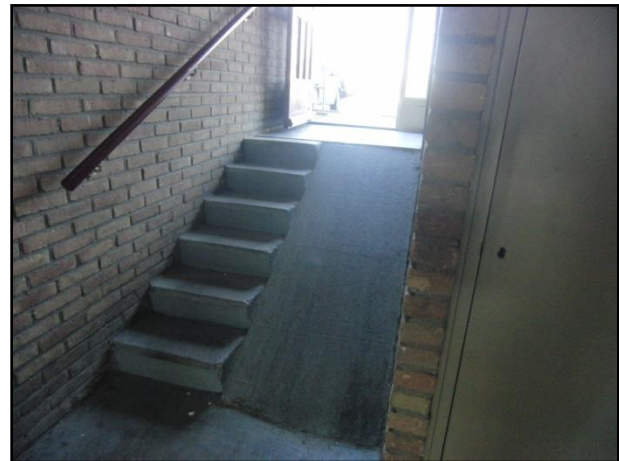
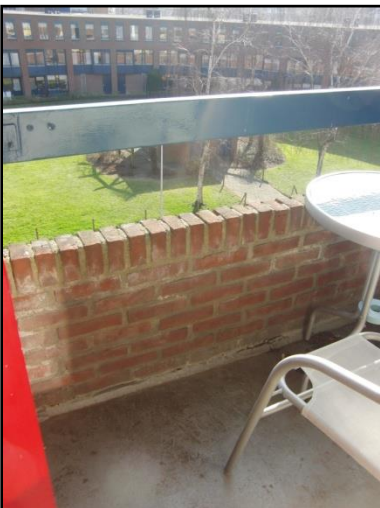
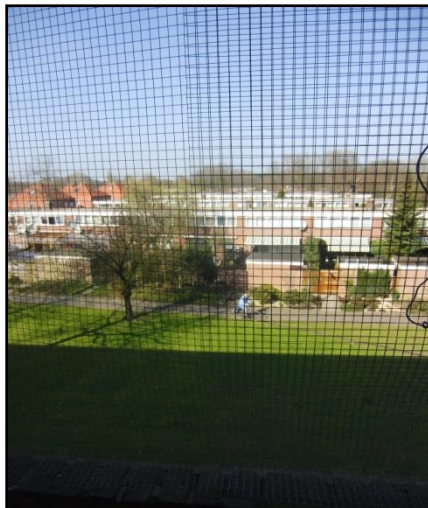
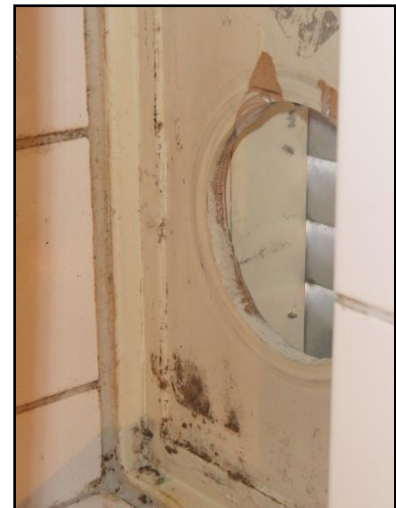
Zichtbaar op bovenstaande foto's:

- Hellingbaan naast de trap is erg breed, de trap is moeilijk beloopbaar.
- Tussen de borstwering en de leuning is teveel ruimte waardoor er valgevaar ontstaat.
- Door overlast van duiven wordt gaas gespannen bij de balkons aan de achterzijde.
- Opening voor condensdroger waardoor raamdorpelsteen en rooster erg vies worden.

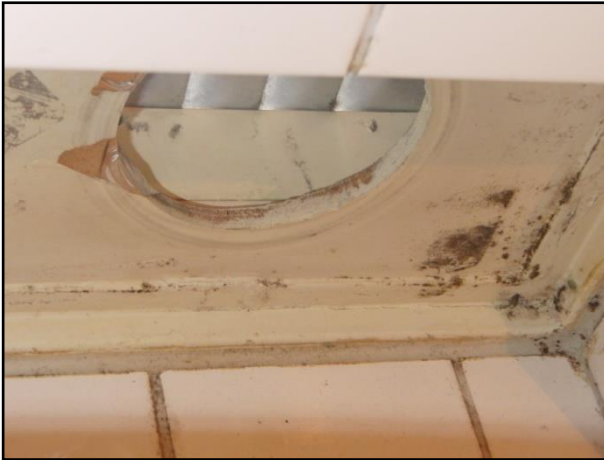
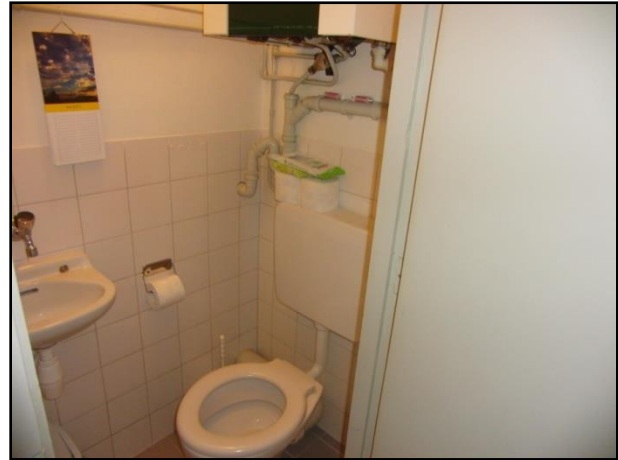
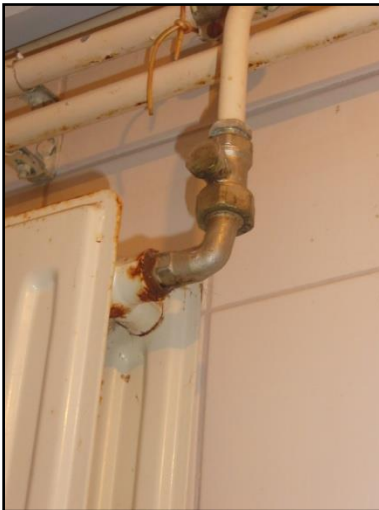
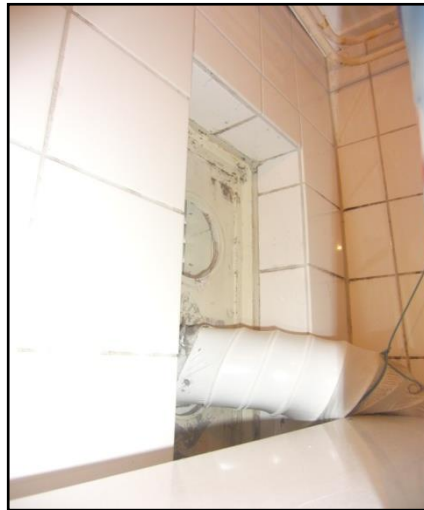
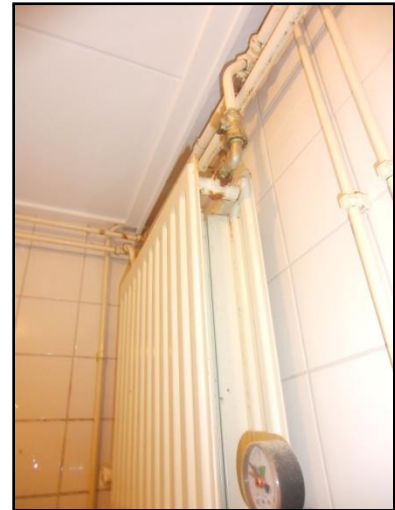
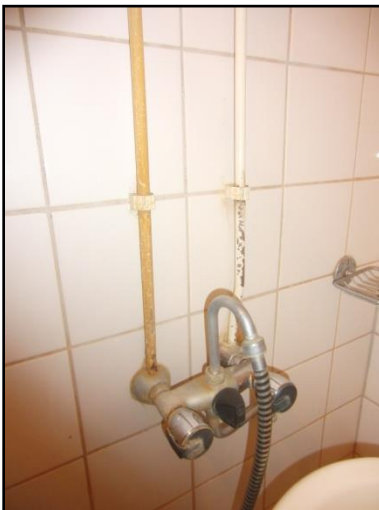
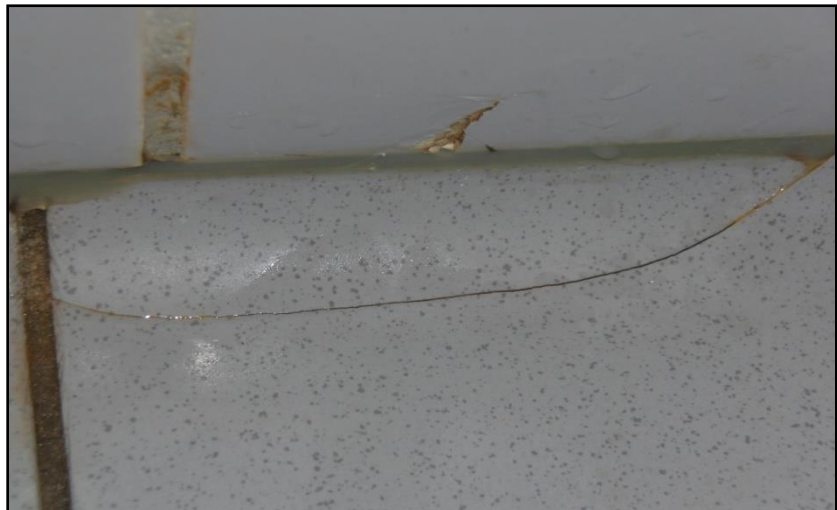
Zichtbaar op bovenstaande foto's:

- Sanitair is erg gedateerd en door het ontbreken van mechanische ventilatie ontstaat veel schimmelvorming. Houtachtige materialen worden vochtig en leidingen beginnen te roesten.
