WOONKwaliteit en
WOONBEHOEFten

ONDERZOEK gebruikerskwaliteit **'kwaliteit van wonen**

AHA-Adviseurs, Staphorst

April 2012

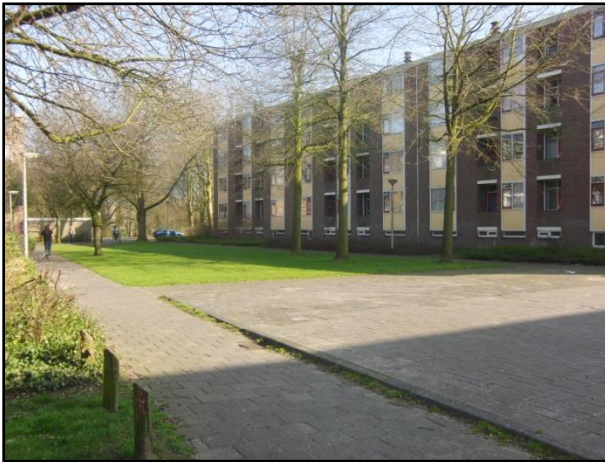
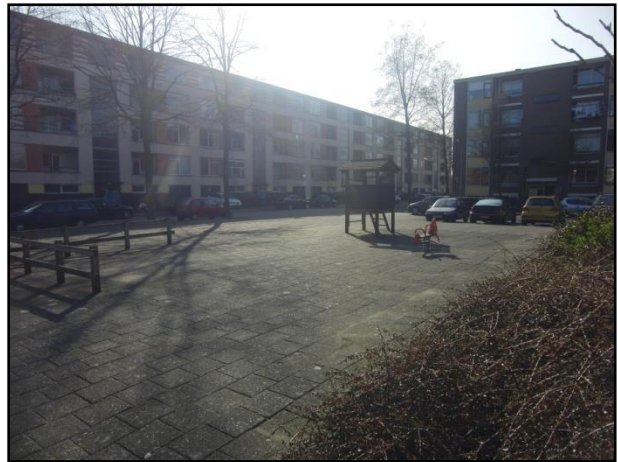
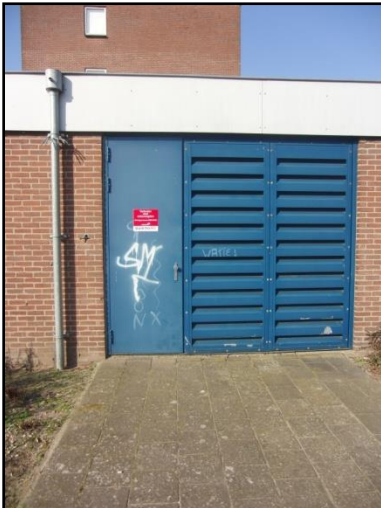
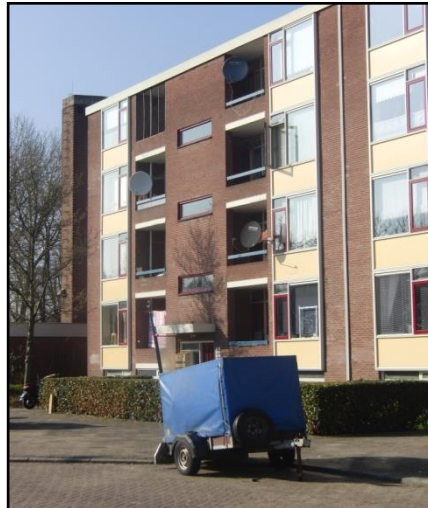
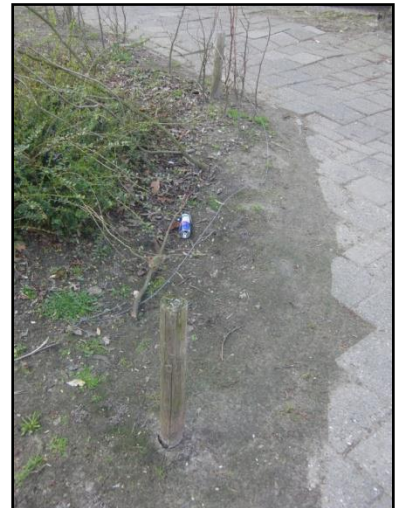
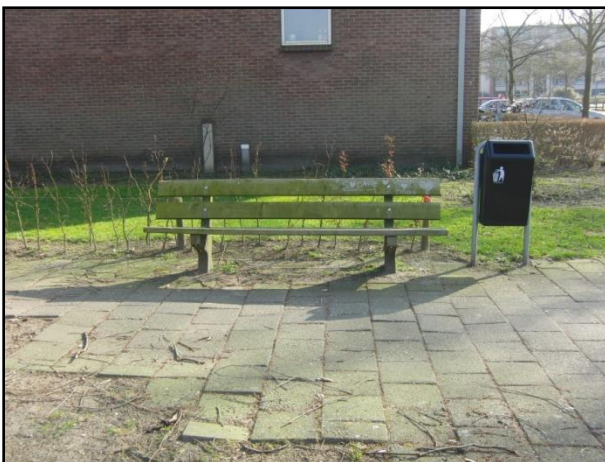
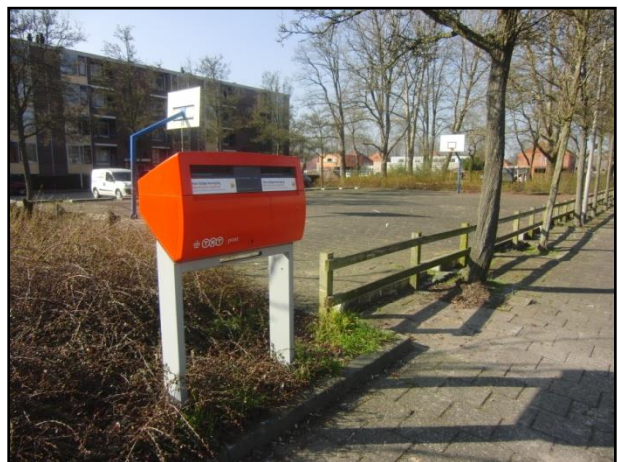
Zichtbaar op bovenstaande foto's:

- De hoeveelheid ruimte voor de speelvoorzieningen zijn onvoldoende benut.
- graffiti.
- Straatmeubilair is spaarzaam toegepast maar erg vervuild.
- Bestratingen in de woonomgeving zijn valgevaarlijk, verzakt en vervuild en zijn niet onthoekt.

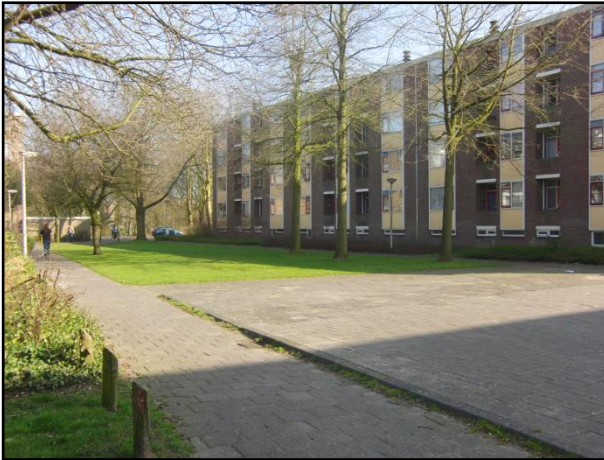
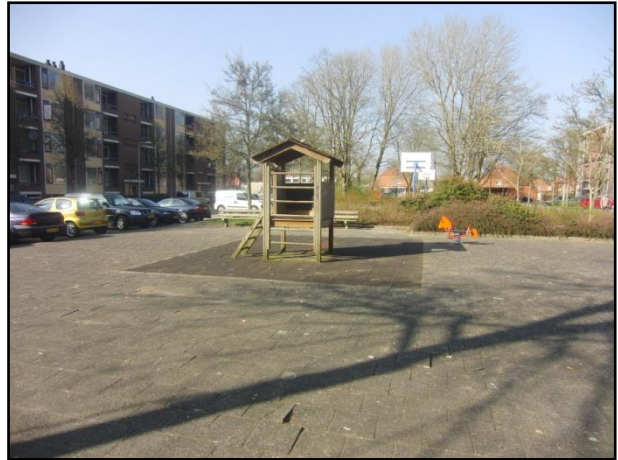
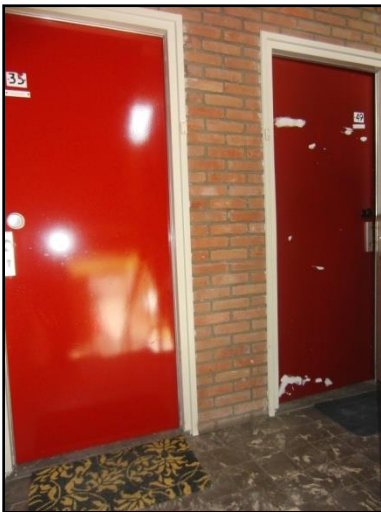
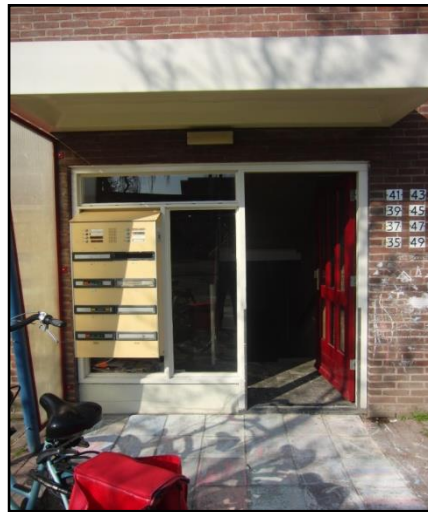
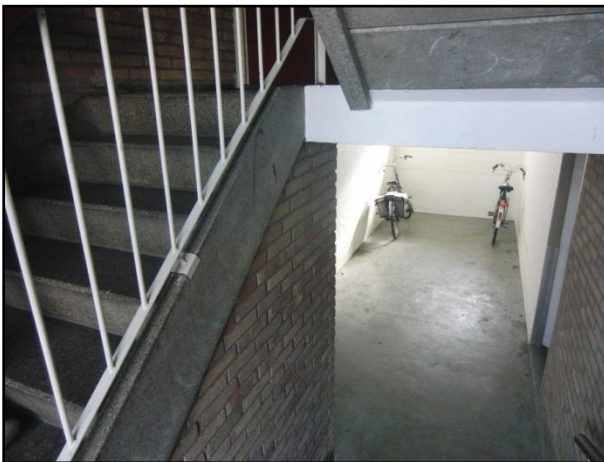
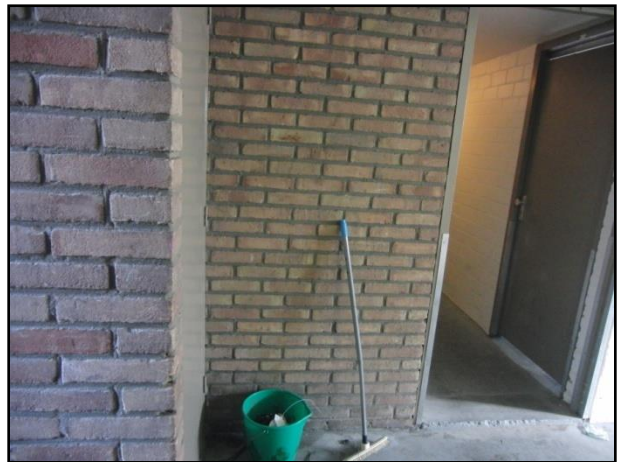
Zichtbaar op bovenstaande foto's:

- Groenvoorziening achter de flatten;
- Deur van de ene entree is geschilderd de andere niet;
- Verschillende entrees staan permanent open;
- Hemelwaterafvoer beschermt tegen opklimming;
- In de bergingen ontbreekt een doorkijkspiegel waardoor niet zichtbare nissen ontstaan.

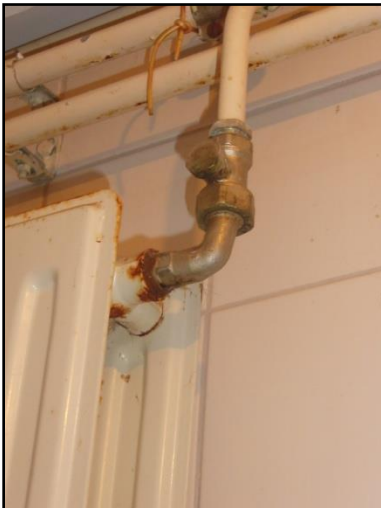
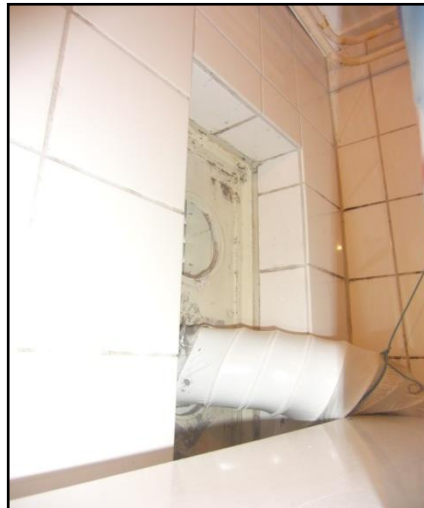
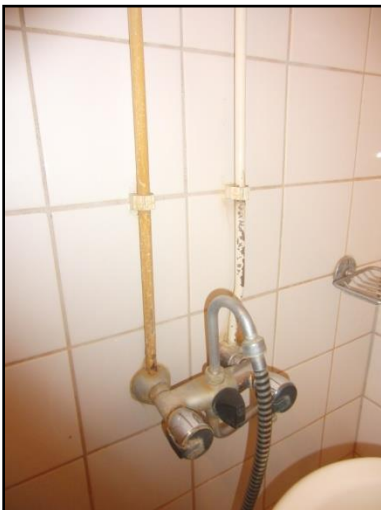
Zichtbaar op bovenstaande foto's:

- Sanitair is erg gedateerd en door het ontbreken van mechanische ventilatie ontstaat veel schimmelvorming. Houtachtige materialen worden vochtig en leidingen beginnen te roesten.
