WOONKwaliteit EN
WOONBEHOEFten

ONDERZOEK gebruikerskwaliteit 'kwaliteit van wonen

AHA-Adviseurs, Staphorst

April 2012

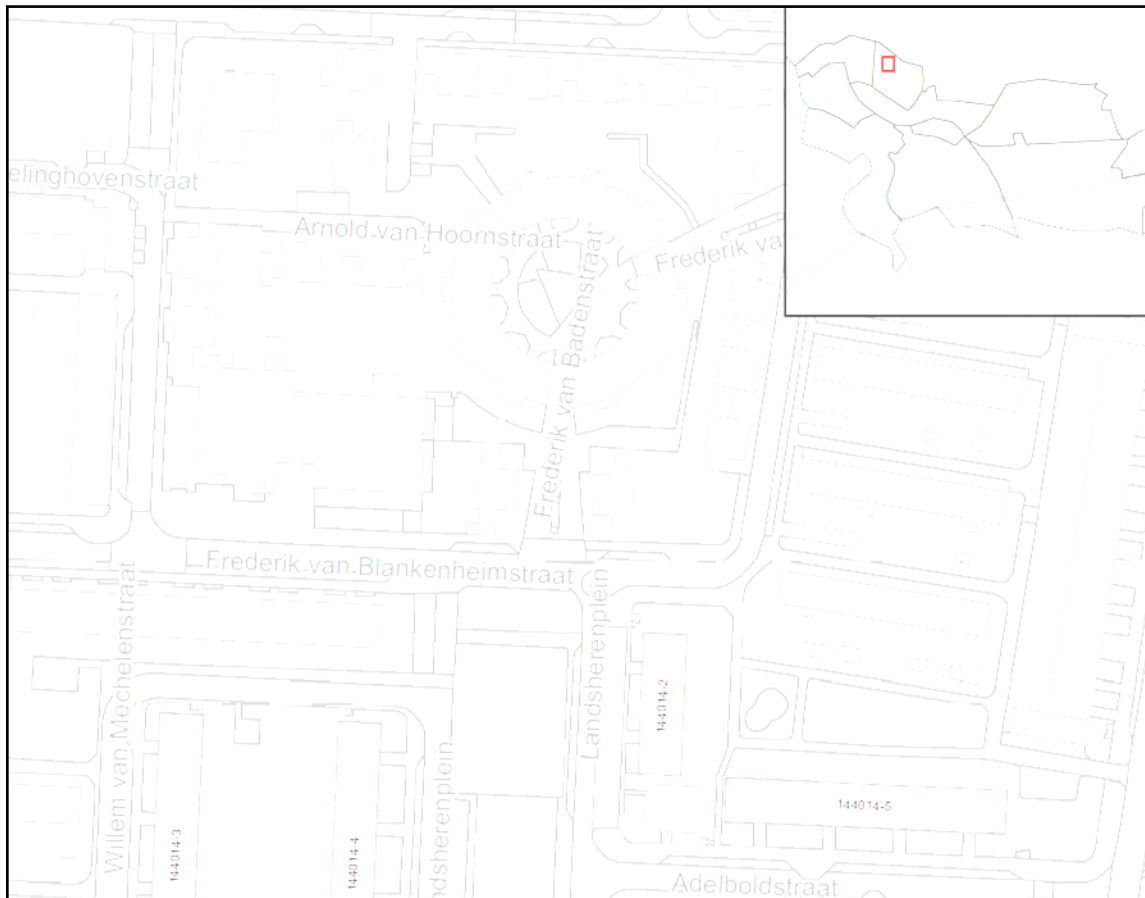
Figuur 1 Situatie tekening complex

Complex zijn portiekwoningen, gebouwd in 1963. Een deel van de flat staat aan de en een deel van de flat aan het . De flat is verdeeld in zes compartimenten zonder lift.

Elk compartiment geeft toegang tot acht woningen. Op de begane grond vormen de bergingen de onderbouw. Deze bergingen vormen de plint van het gebouw. Toegang tot de woningen is via een afgesloten portiek met trap. Levendigheid en sociale controle wordt nergens gestimuleerd. Openbaar en privé groen is onderhevig aan achterstallig onderhoud. Zichtbaarheid en ruimte zijn belangrijke belevingswaarde die nu nog te wensen overlaat¹.
